# Inspección de Vías V2 - Reporte de inspeccion

Frontline / Metro

| NOMBRE DEL PASO | TIEMPO | RESPUESTA / DATO |
|---|---|---|
| 1. Inspección de Vías V2: Elegir Bloque | 03:07 | Datos de Cierre |

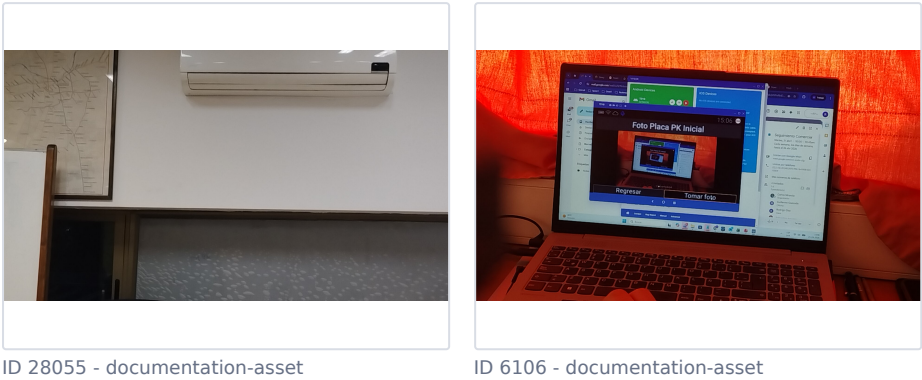
Valor: 2369

9. Foto Placa PK Inicial: Evidencia

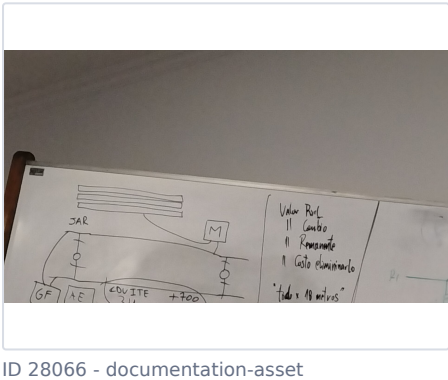
Valor: 2583

11. Foto Placa PK Final: Evidencia
