# New Inspección de Vías - Reporte de inspeccion

Inspección de Vías

FactorCX  
Frontline / Metro

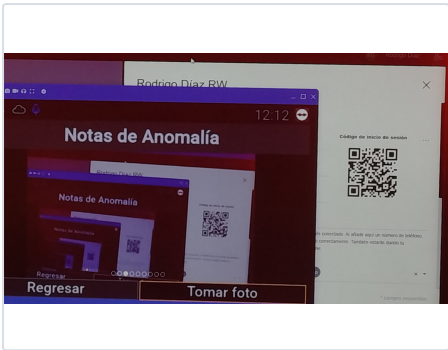
ID 32529 - documentation-asset

9. Notas de Anomalía: Evidencia

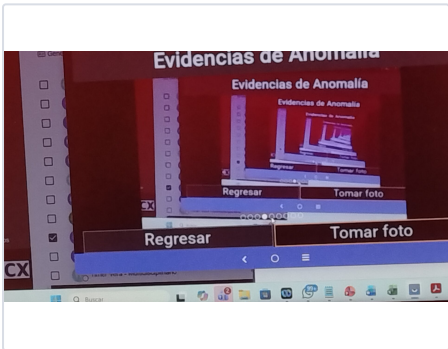
ID 32551 - documentation-asset

11. Evidencias de Anomalía: Evidencia
