# New Inspección de Vías - Reporte de inspeccion

Inspección de Vías

FactorCX  
Frontline / Metro

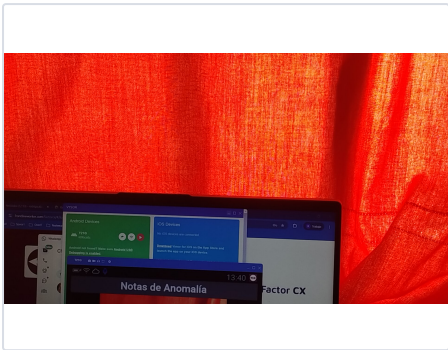
ID 32700 - documentation-asset

9. Notas de Anomalía: Evidencia

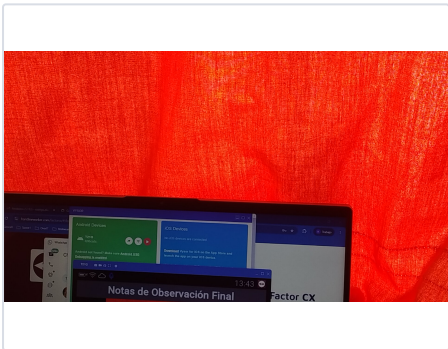
ID 32745 - documentation-asset

11. Notas de Observación Final: Evidencia
