# Material Rodante - Tren - Reporte de inspeccion

FactorCX  
Frontline / Metro

SNAPSHOT DEL 19-05-2026

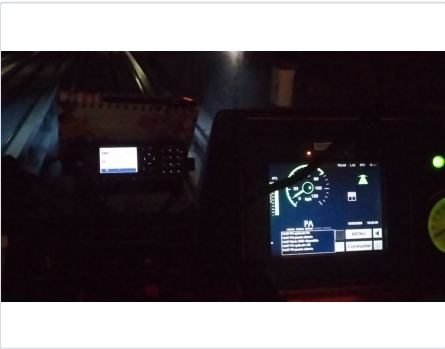
| NOMBRE DEL PASO | TIEMPO | RESPUESTA / DATO |
|---|---|---|
| 6. Foto Monitores: Evidencia | 03:26 | Guardar |
