# Material Rodante - Tren - Reporte de inspeccion

FactorCX  
Frontline / Metro

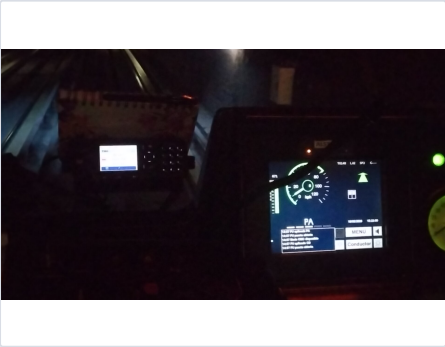
ID 34268 - documentation-asset

| NOMBRE DEL PASO | TIEMPO | RESPUESTA / DATO |
|---|---|---|
| 6. Foto Monitores: Evidencia | 03:26 | Guardar |
