# Material Rodante - Tren - Reporte de inspeccion

FactorCX  
Frontline / Metro

SNAPSHOT DEL 19-05-2026

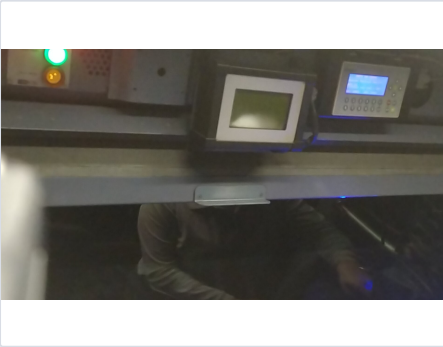
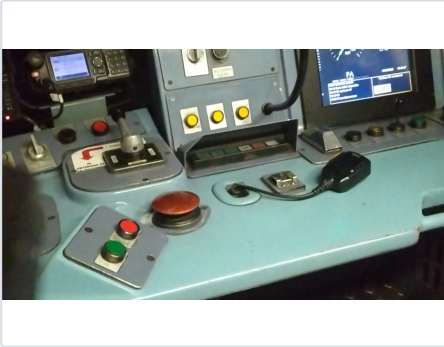
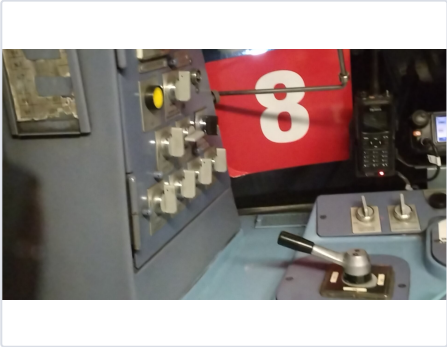
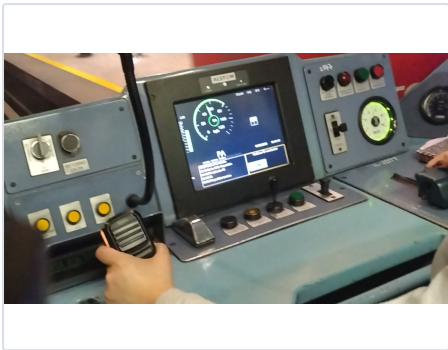
| NOMBRE DEL PASO | TIEMPO | RESPUESTA / DATO |
|---|---|---|
| 5. Material Rodante - Tren: Se detectan problemas con los Mamparos y Pupitres | 00:04 | Sí |
