# Material Rodante - Tren - Reporte de inspeccion

FactorCX  
Frontline / Metro

SNAPSHOT DEL 19-05-2026

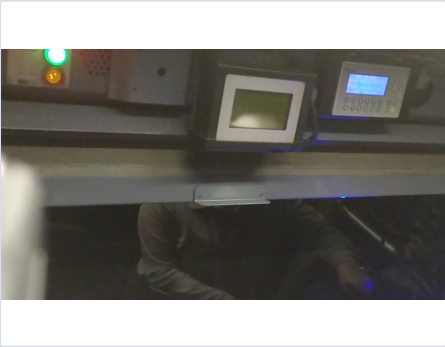
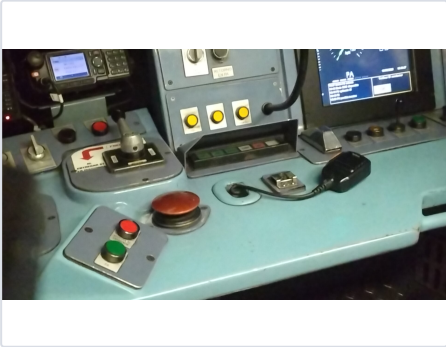
| NOMBRE DEL PASO | TIEMPO | RESPUESTA / DATO |
|---|---|---|
| 5. Material Rodante - Tren: Se detectan problemas con los Mamparos y Pupitres | 00:04 | Sí |
