# Material Rodante - Tren - Reporte de inspeccion

FactorCX  
Frontline / Metro

| NOMBRE DEL PASO | TIEMPO | RESPUESTA / DATO |
|---|---|---|
| 1. NúmeroTren: Dato numerico | 00:28 | Valor: 144 |
| 2. Numero Cabina: Dato numerico | 00:16 | Valor: 1 |

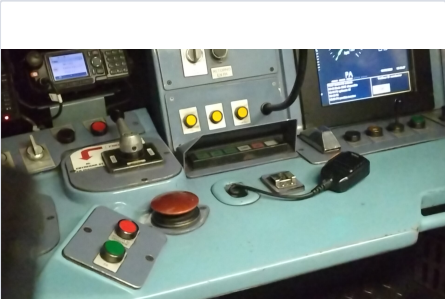
ID 35145 - documentation-asset

| NOMBRE DEL PASO | TIEMPO | RESPUESTA / DATO |
|---|---|---|
| 5. Material Rodante - Tren: Se detectan problemas con los Mamparos y Pupitres | 00:04 | Sí |
