# Material Rodante - Tren - Reporte de inspeccion

Frontline / Metro

| NOMBRE DEL PASO | TIEMPO | RESPUESTA / DATO |
|---|---|---|
| 1. NúmeroTren: Dato numerico | 06:59 | Valor: 87 |
| 2. Numero Cabina: Dato numerico | 00:20 | Valor: 2 |

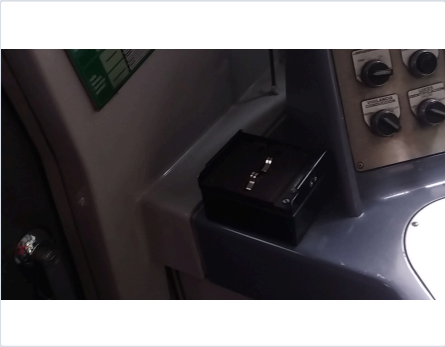
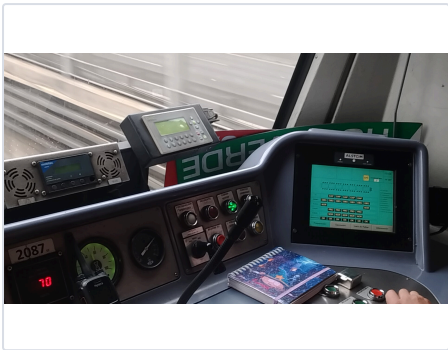
| NOMBRE DEL PASO | TIEMPO | RESPUESTA / DATO |
|---|---|---|
| 5. Material Rodante - Tren: Se detectan problemas con los Mamparos y Pupitres | 00:39 | Sí |
