# Material Rodante - Tren - Reporte de inspeccion

FactorCX  
Frontline / Metro

| NOMBRE DEL PASO | TIEMPO | RESPUESTA / DATO |
|---|---|---|
| 1. NúmeroTren: Dato numerico | 06:59 | Valor: 87 |
| 2. Numero Cabina: Dato numerico | 00:20 | Valor: 2 |

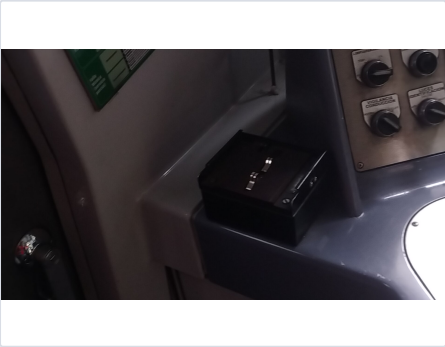
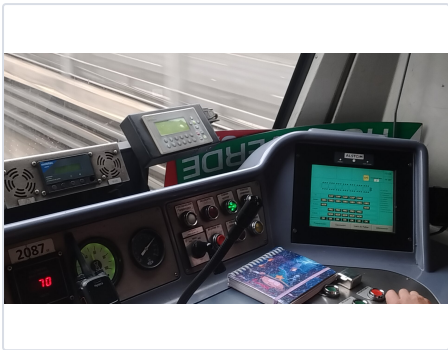
| NOMBRE DEL PASO | TIEMPO | RESPUESTA / DATO |
|---|---|---|
| 5. Material Rodante - Tren: Se detectan problemas con los Mamparos y Pupitres | 00:39 | Sí |
