# Material Rodante - Tren - Reporte de inspeccion

FactorCX  
Frontline / Metro

SNAPSHOT DEL 25-05-2026

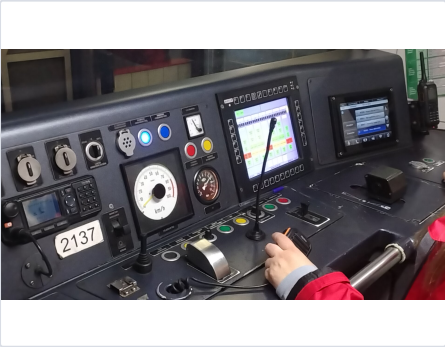
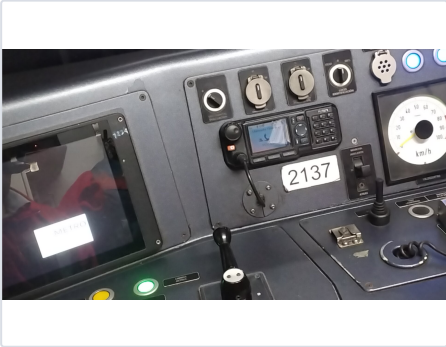
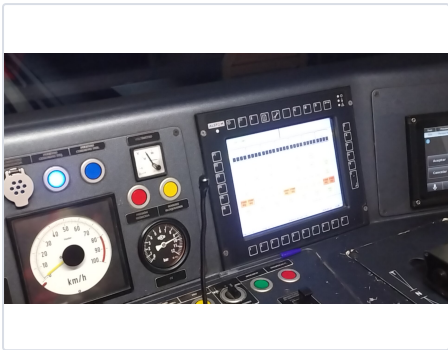
| NOMBRE DEL PASO | TIEMPO | RESPUESTA / DATO |
|---|---|---|
| 5. Material Rodante - Tren: Se detectan problemas con los Mamparos y Pupitres | 00:33 | Sí |
