# Material Rodante - Tren - Reporte de inspeccion

Frontline / Metro

| NOMBRE DEL PASO | TIEMPO | RESPUESTA / DATO |
|---|---|---|
| 1. NúmeroTren: Dato numerico | 02:33 | Valor: 1371 |
| 2. Numero Cabina: Dato numerico | 00:20 | Valor: 1 |

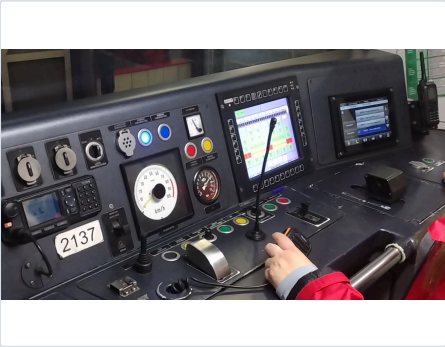
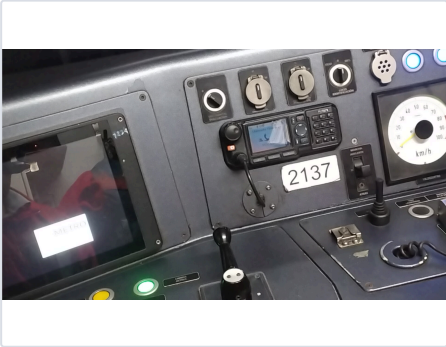
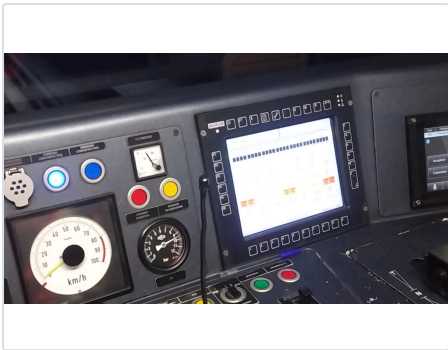
| NOMBRE DEL PASO | TIEMPO | RESPUESTA / DATO |
|---|---|---|
| 5. Material Rodante - Tren: Se detectan problemas con los Mamparos y Pupitres | 00:33 | Sí |
