# Material Rodante - Tren - Reporte de inspeccion

FactorCX  
Frontline / Metro

| NOMBRE DEL PASO | TIEMPO | RESPUESTA / DATO |
|---|---|---|
| 1. NúmeroTren: Dato numerico | 02:21 | Valor: 105 |
| 2. Numero Cabina: Dato numerico | 00:11 | Valor: 2 |

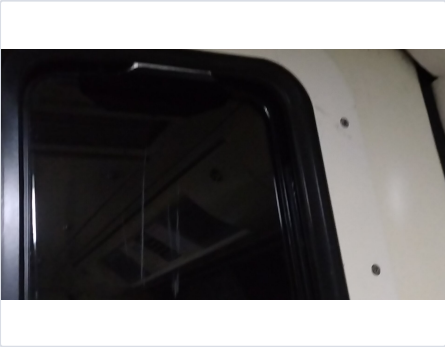
ID 36492 - documentation-asset

| NOMBRE DEL PASO | TIEMPO | RESPUESTA / DATO |
|---|---|---|
| 5. Material Rodante - Tren: Se detectan problemas con los Mamparos y Pupitres | 00:16 | Sí |
