# Material Rodante - Tren - Reporte de inspeccion

FactorCX  
Frontline / Metro

SNAPSHOT DEL 25-05-2026

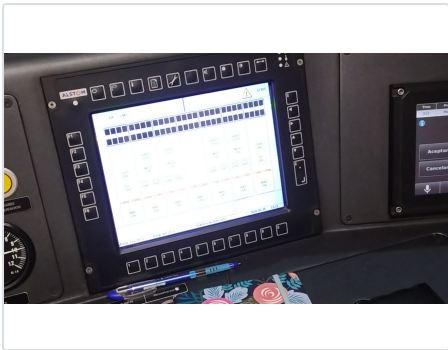
| NOMBRE DEL PASO | TIEMPO | RESPUESTA / DATO |
|---|---|---|
| 5. Material Rodante - Tren: Se detectan problemas con los Mamparos y Pupitres | 00:06 | Sí |
