# Material Rodante - Tren - Reporte de inspeccion

FactorCX  
Frontline / Metro

| NOMBRE DEL PASO | TIEMPO | RESPUESTA / DATO |
|---|---|---|
| 1. NúmeroTren: Dato numerico | 28:46 | Valor: 2147 |

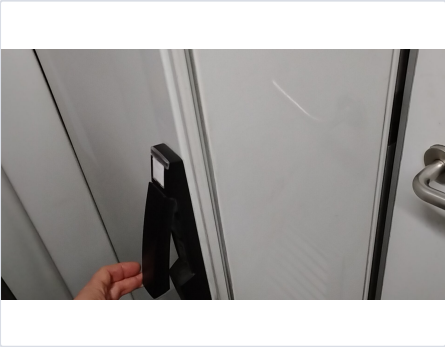
ID 36558 - documentation-asset

| NOMBRE DEL PASO | TIEMPO | RESPUESTA / DATO |
|---|---|---|
| 5. Material Rodante - Tren: Se detectan problemas con los Mamparos y Pupitres | 00:06 | Sí |
