# Material Rodante - Tren - Reporte de inspeccion

FactorCX  
Frontline / Metro

SNAPSHOT DEL 25-05-2026

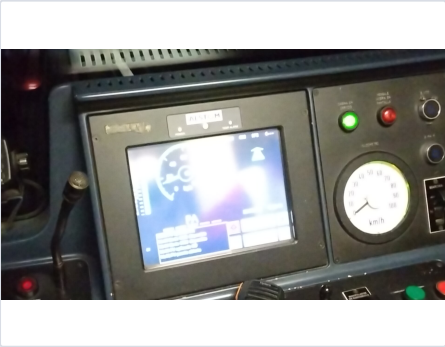
| NOMBRE DEL PASO | TIEMPO | RESPUESTA / DATO |
|---|---|---|
| 6. Foto Monitores: Evidencia | 00:07 | Guardar |

| NOMBRE DEL PASO | TIEMPO | RESPUESTA / DATO |
|---|---|---|
| 5. Material Rodante - Tren: Se detectan problemas con los Mamparos y Pupitres | 00:05 | No |
