# Material Rodante - Tren - Reporte de inspeccion

FactorCX  
Frontline / Metro

| NOMBRE DEL PASO | TIEMPO | RESPUESTA / DATO |
|---|---|---|
| 1. NúmeroTren: Dato numerico | 00:13 | Valor: 109 |
| 2. Numero Cabina: Dato numerico | 00:06 | Valor: 2 |

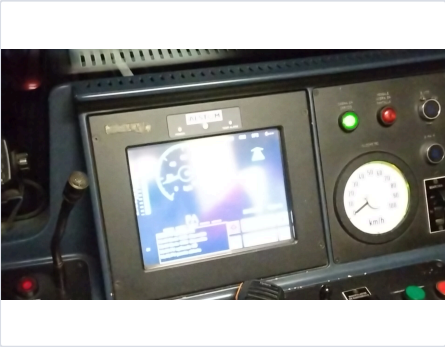
ID 36628 - documentation-asset

| NOMBRE DEL PASO | TIEMPO | RESPUESTA / DATO |
|---|---|---|
| 6. Foto Monitores: Evidencia | 00:07 | Guardar |
