# Material Rodante - Tren - Reporte de inspeccion

FactorCX  
Frontline / Metro

| NOMBRE DEL PASO | TIEMPO | RESPUESTA / DATO |
|---|---|---|
| 1. NúmeroTren: Dato numerico | 04:04 | Valor: 1106 |

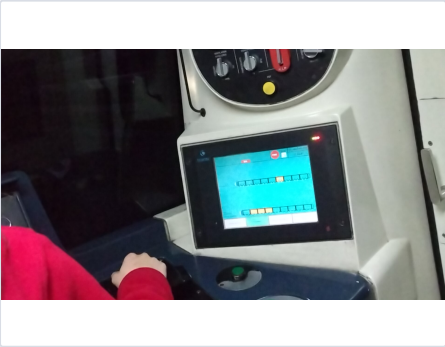
ID 36691 - documentation-asset

| NOMBRE DEL PASO | TIEMPO | RESPUESTA / DATO |
|---|---|---|
| 6. Foto Monitores: Evidencia | 01:33 | Guardar |
