# Material Rodante - Tren - Reporte de inspeccion

FactorCX  
Frontline / Metro

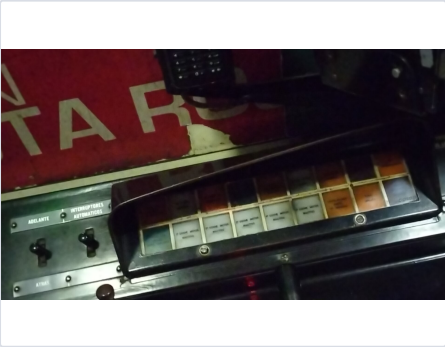
ID 36748 - documentation-asset

| NOMBRE DEL PASO | TIEMPO | RESPUESTA / DATO |
|---|---|---|
| 6. Foto Monitores: Evidencia | 01:51 | Guardar |
