# Material Rodante - Tren - Reporte de inspeccion

FactorCX  
Frontline / Metro

SNAPSHOT DEL 26-05-2026

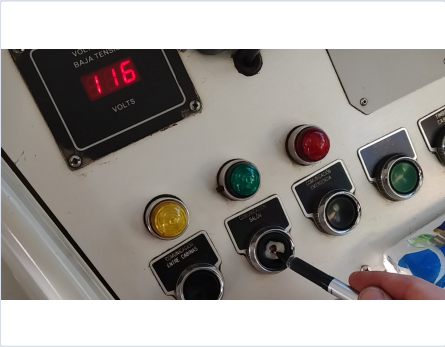
| NOMBRE DEL PASO | TIEMPO | RESPUESTA / DATO |
|---|---|---|
| 6. Foto Monitores: Evidencia | 01:59 | Guardar |

| NOMBRE DEL PASO | TIEMPO | RESPUESTA / DATO |
|---|---|---|
| 5. Material Rodante - Tren: Se detectan problemas con los Mamparos y Pupitres | 00:28 | No |
