# Material Rodante - Tren - Reporte de inspeccion

FactorCX  
Frontline / Metro

SNAPSHOT DEL 26-05-2026

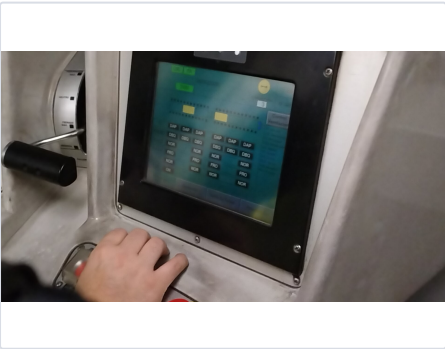
| NOMBRE DEL PASO | TIEMPO | RESPUESTA / DATO |
|---|---|---|
| 6. Foto Monitores: Evidencia | 01:30 | Guardar |
