# Material Rodante - Tren - Reporte de inspeccion

FactorCX  
Frontline / Metro

| NOMBRE DEL PASO | TIEMPO | RESPUESTA / DATO |
|---|---|---|
| 1. NúmeroTren: Dato numerico | 01:49 | Valor: 441 |
| 2. Numero Cabina: Dato numerico | 00:07 | Valor: 1 |

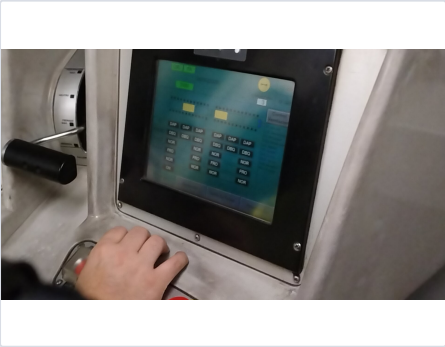
ID 36862 - documentation-asset

| NOMBRE DEL PASO | TIEMPO | RESPUESTA / DATO |
|---|---|---|
| 6. Foto Monitores: Evidencia | 01:30 | Guardar |
