# Material Rodante - Tren - Reporte de inspeccion

FactorCX  
Frontline / Metro

SNAPSHOT DEL 27-05-2026

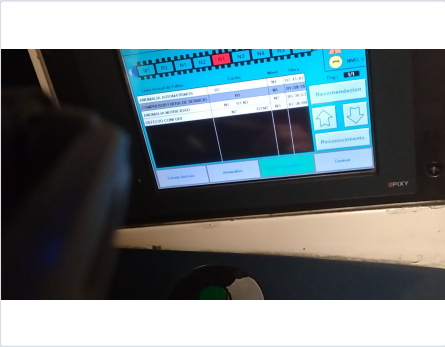
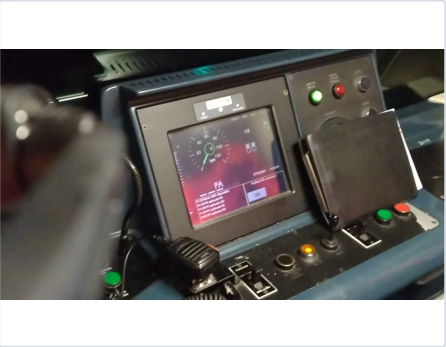
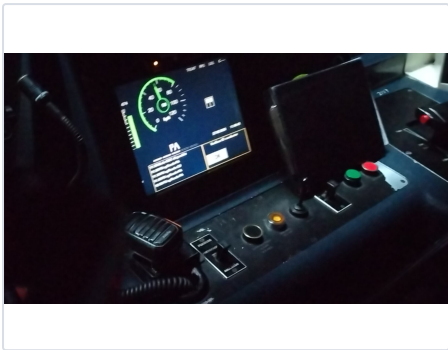
| NOMBRE DEL PASO | TIEMPO | RESPUESTA / DATO |
|---|---|---|
| 5. Material Rodante - Tren: Se detectan problemas con los Mamparos y Pupitres | 00:02 | Sí |
