# Material Rodante - Tren - Reporte de inspeccion

FactorCX  
Frontline / Metro

SNAPSHOT DEL 27-05-2026

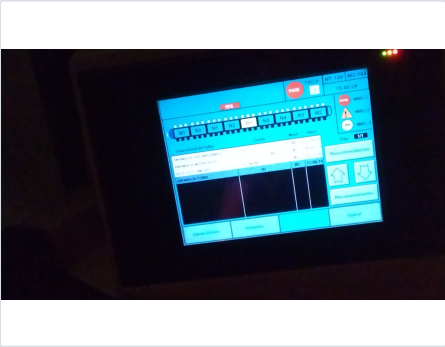
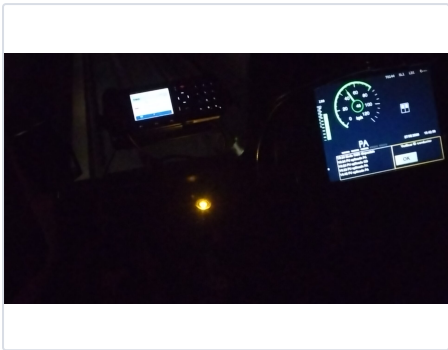
| NOMBRE DEL PASO | TIEMPO | RESPUESTA / DATO |
|---|---|---|
| 5. Material Rodante - Tren: Se detectan problemas con los Mamparos y Pupitres | 00:12 | Sí |
