# Material Rodante - Tren - Reporte de inspeccion

FactorCX  
Frontline / Metro

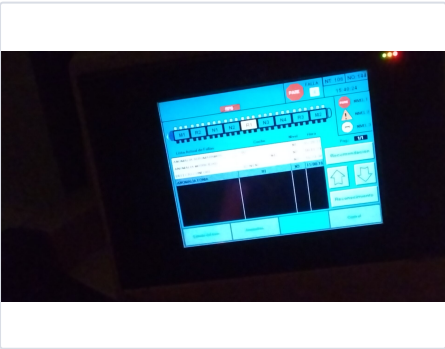
ID 37189 - documentation-asset

| NOMBRE DEL PASO | TIEMPO | RESPUESTA / DATO |
|---|---|---|
| 5. Material Rodante - Tren: Se detectan problemas con los Mamparos y Pupitres | 00:12 | Sí |
