# Material Rodante - Tren - Reporte de inspeccion

FactorCX  
Frontline / Metro

SNAPSHOT DEL 27-05-2026

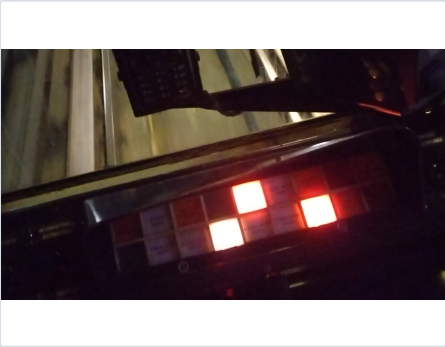
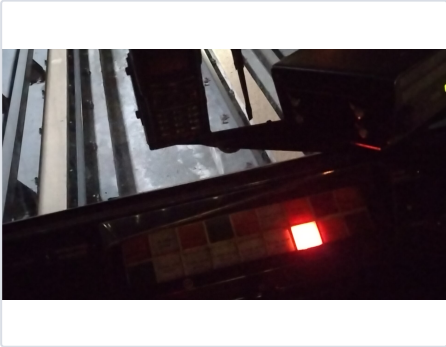
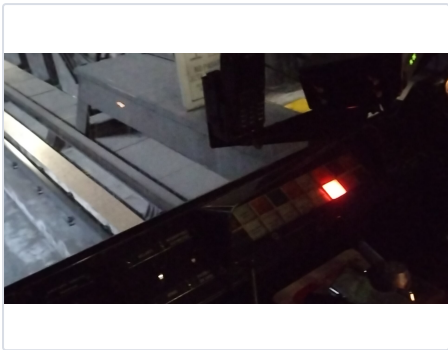
| NOMBRE DEL PASO | TIEMPO | RESPUESTA / DATO |
|---|---|---|
| 5. Material Rodante - Tren: Se detectan problemas con los Mamparos y Pupitres | 00:07 | Sí |
