# Material Rodante - Tren - Reporte de inspeccion

FactorCX  
Frontline / Metro

| NOMBRE DEL PASO | TIEMPO | RESPUESTA / DATO |
|---|---|---|
| 1. NúmeroTren: Dato numerico | 04:07 | Valor: 0361 |
| 2. Numero Cabina: Dato numerico | 00:11 | Valor: 10 |

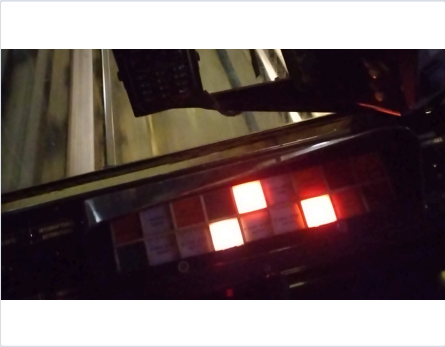
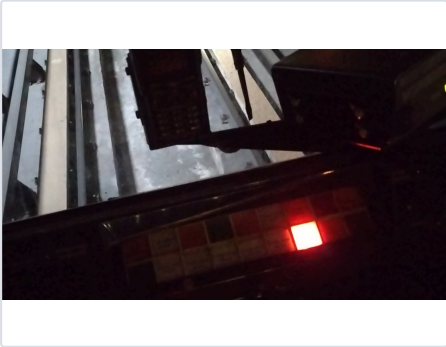
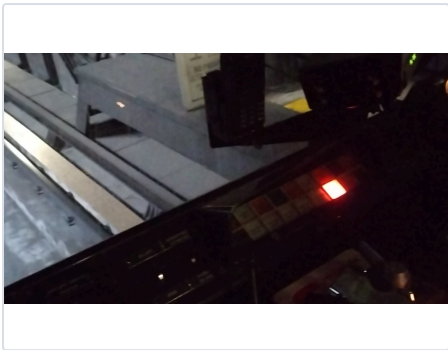
| NOMBRE DEL PASO | TIEMPO | RESPUESTA / DATO |
|---|---|---|
| 5. Material Rodante - Tren: Se detectan problemas con los Mamparos y Pupitres | 00:07 | Sí |
