# Material Rodante - Tren - Reporte de inspeccion

Frontline / Metro

| NOMBRE DEL PASO | TIEMPO | RESPUESTA / DATO |
|---|---|---|
| 1. NúmeroTren: Dato numerico | 04:07 | Valor: 0361 |
| 2. Numero Cabina: Dato numerico | 00:11 | Valor: 10 |

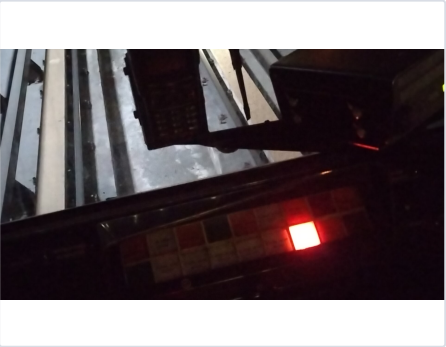
| NOMBRE DEL PASO | TIEMPO | RESPUESTA / DATO |
|---|---|---|
| 5. Material Rodante - Tren: Se detectan problemas con los Mamparos y Pupitres | 00:07 | Sí |
