Inspección VOBC GEN S1

FactorCX  
Frontline / Metro

SNAPSHOT DEL 29-05-2026

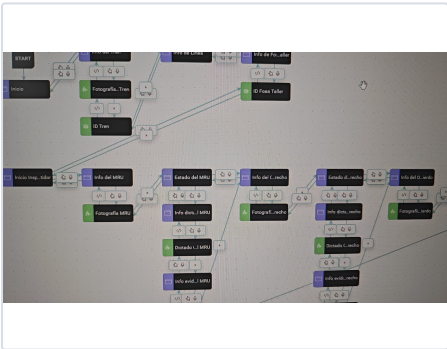
| NOMBRE DEL PASO | TIEMPO | RESPUESTA / DATO |
|---|---|---|
| 1. Fotografía ID Tren: Evidencia | 00:17 | Guardar |

| NOMBRE DEL PASO | TIEMPO | RESPUESTA / DATO |
|---|---|---|
| 2. ID Tren: Dato numerico | 00:26 | Valor: 8523669824 |

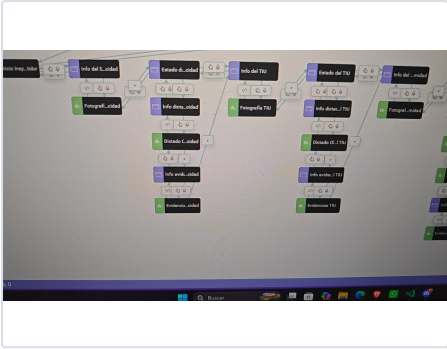
| 19. Fotografía TIU: Evidencia | 00:12 | Guardar |

| 20. Inspección VOBC GEN S1: Estado del TIU | 00:26 | NO OK |
| 21. Evidencias TIU: Comentario de voz | 01:24 | Regresar |

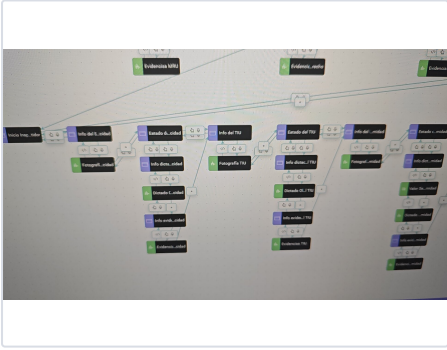
| 23. Fotografía Sensor de Proximidad: Evidencia | 00:11 | Guardar |

| 24. Inspección VOBC GEN S1: Estado del Sensor de Proximidad | 00:24 | OK |
