Inspección VOBC GEN S2

FactorCX  
Frontline / Metro

SNAPSHOT DEL 29-05-2026

| NOMBRE DEL PASO | TIEMPO | RESPUESTA / DATO |
|---|---|---|
| 3. Inspección VOBC GEN S2: Info de Línea | 00:04 | Línea 3 |

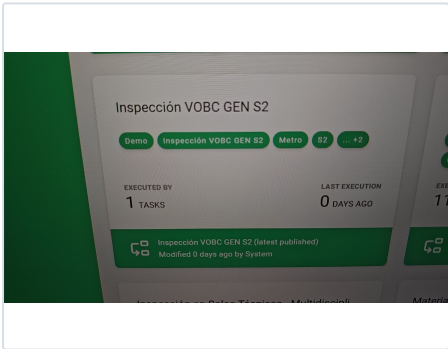
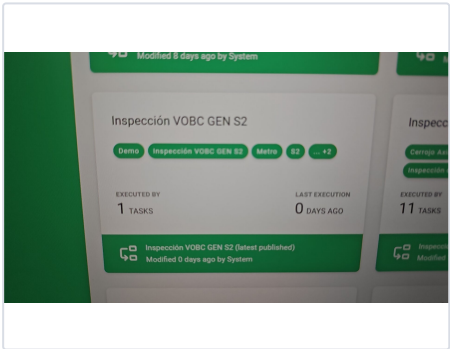
| NOMBRE DEL PASO | TIEMPO | RESPUESTA / DATO |
|---|---|---|
| 2. ID Tren: Dato numerico | 00:57 | Valor: 25547864 |

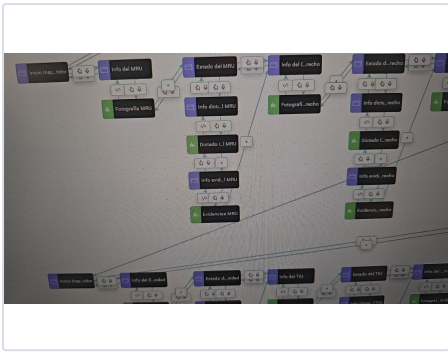
5. Fotografía MRU: Evidencia

6. Inspección VOBC GEN S2: Estado del MRU

NO OK

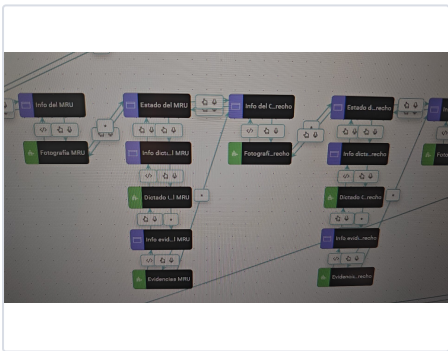
8. Fotografía OBRU 1 - Lado Derecho: Evidencia

9. Inspección VOBC GEN S2: Estado del OBRU 1 - Lado Derecho

OK

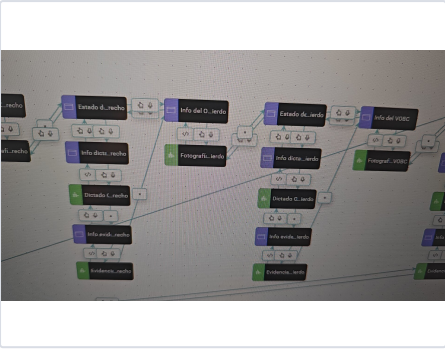
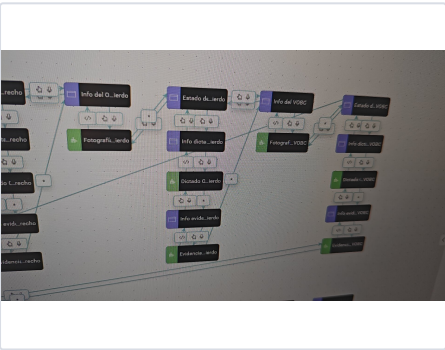
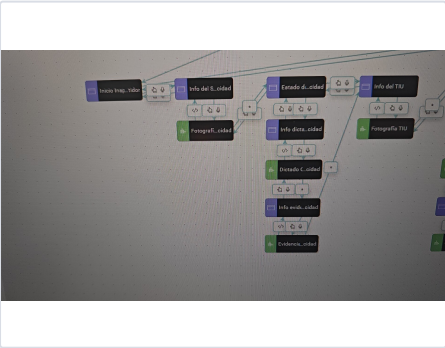
15. Inspección VOBC GEN S2: Estado del Sensor de Velocidad

OK

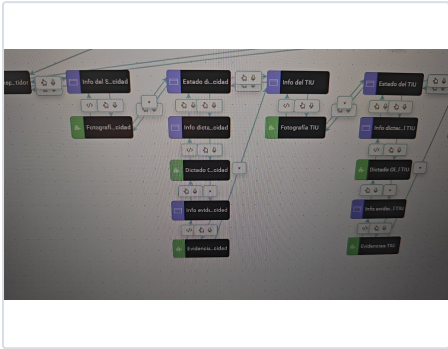
16. Fotografía TIU: Evidencia

17. Inspección VOBC GEN S2: Estado del TIU

OK

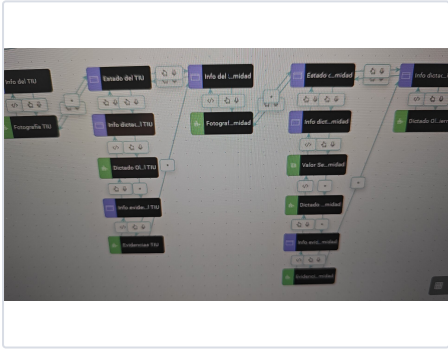
18. Fotografía Sensor de Proximidad: Evidencia

19. Inspección VOBC GEN S2: Estado del Sensor de Proximidad

OK
