Inspección VOBC GEN S2

FactorCX  
Frontline / Metro

SNAPSHOT DEL 29-05-2026

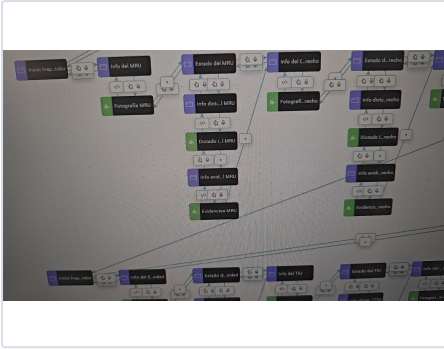
## 5. Fotografía MRU: Evidencia

## 6. Inspección VOBC GEN S2: Estado del MRU

**NO OK**

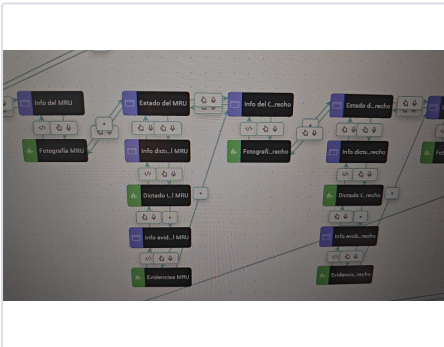
## 8. Fotografía OBRU 1 - Lado Derecho: Evidencia

## 9. Inspección VOBC GEN S2: Estado del OBRU 1 - Lado Derecho

**OK**
