# Inspección VOBC GEN S2 - Reporte de inspeccion

FactorCX  
Frontline / Metro

| NOMBRE DEL PASO | TIEMPO | RESPUESTA / DATO |
|---|---|---|
| 3. Inspección VOBC GEN S2: Info de Línea | 00:04 | Línea 3 |

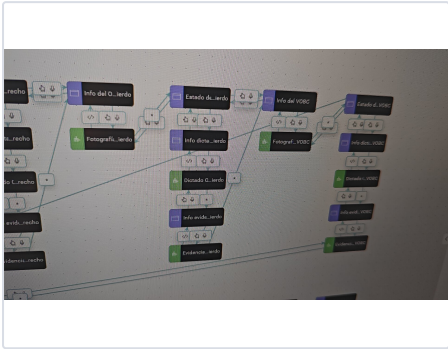
12. Fotografía VOBC: Evidencia

13. Inspección VOBC GEN S2: Estado del VOBC

OK

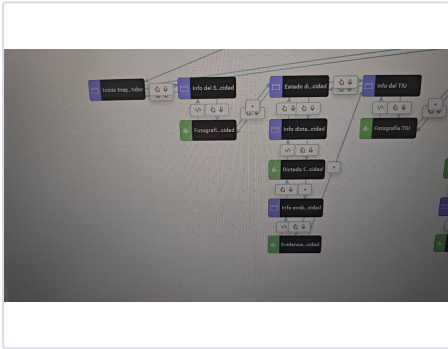
14. Fotografía Sensor de Velocidad: Evidencia

15. Inspección VOBC GEN S2: Estado del Sensor de Velocidad

OK

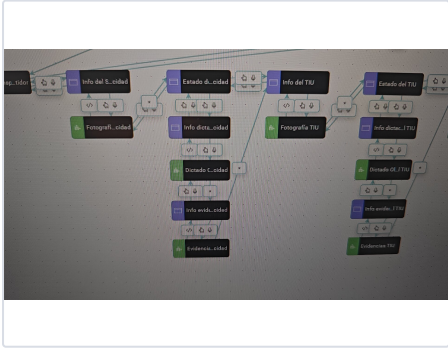
16. Fotografía TIU: Evidencia

17. Inspección VOBC GEN S2: Estado del TIU

OK
