Inspección VOBC GEN S2

FactorCX  
Frontline / Metro

| NOMBRE DEL PASO | TIEMPO | RESPUESTA / DATO |
|---|---|---|
| 3. Inspección VOBC GEN S2: Info de Línea | 00:04 | Línea 3 |

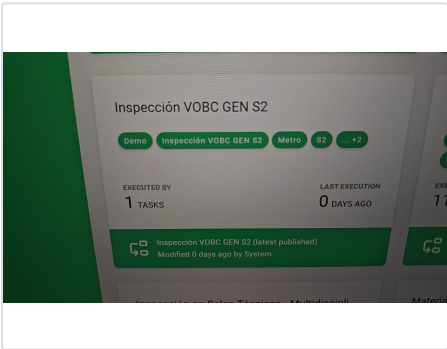
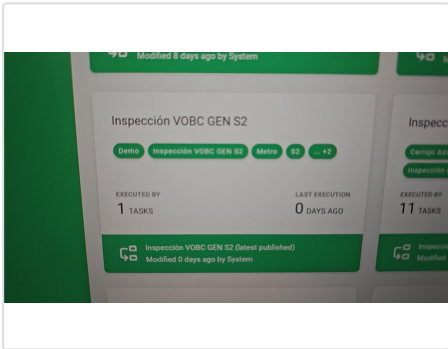
| NOMBRE DEL PASO | TIEMPO | RESPUESTA / DATO |
|---|---|---|
| 1. Fotografía ID Tren: Evidencia | 01:24 | Guardar |

| NOMBRE DEL PASO | TIEMPO | RESPUESTA / DATO |
|---|---|---|
| 2. ID Tren: Dato numerico | 00:57 | Valor: 25547864 |

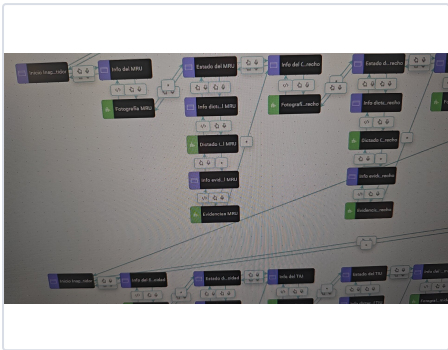
5. Fotografía MRU: Evidencia

6. Inspección VOBC GEN S2: Estado del MRU

NO OK

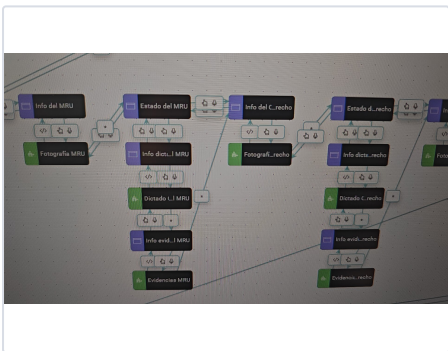
8. Fotografía OBRU 1 - Lado Derecho: Evidencia

9. Inspección VOBC GEN S2: Estado del OBRU 1 - Lado Derecho

OK

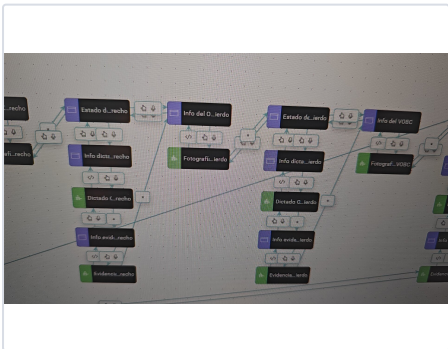
10. Fotografía OBRU 2 - Lado Izquierdo: Evidencia

11. Inspección VOBC GEN S2: Estado del OBRU 2 - Lado Izquierdo

OK

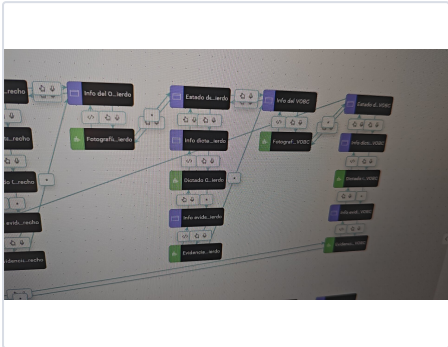
12. Fotografía VOBC: Evidencia

13. Inspección VOBC GEN S2: Estado del VOBC

OK

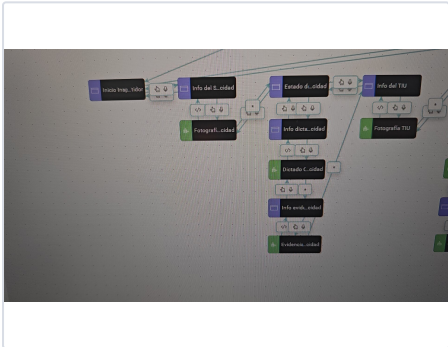
14. Fotografía Sensor de Velocidad: Evidencia

15. Inspección VOBC GEN S2: Estado del Sensor de Velocidad

OK

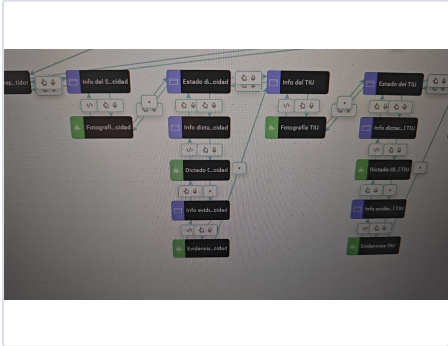
16. Fotografía TIU: Evidencia

17. Inspección VOBC GEN S2: Estado del TIU

OK
