Inspección VOBC GEN S1

FactorCX  
Frontline / Metro

SNAPSHOT DEL 29-05-2026

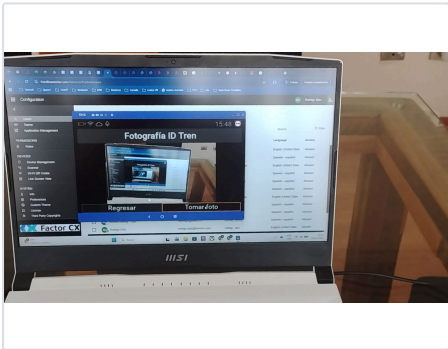
| NOMBRE DEL PASO | TIEMPO | RESPUESTA / DATO |
|---|---|---|
| 1. Fotografía ID Tren: Evidencia | 00:12 | Guardar |

| NOMBRE DEL PASO | TIEMPO | RESPUESTA / DATO |
|---|---|---|
| 2. ID Tren: Dato numerico | 00:38 | Valor: 2563 |

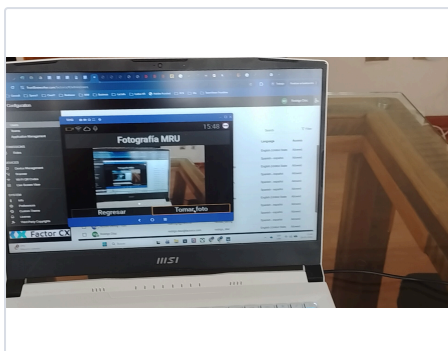
## 5. Fotografía MRU: Evidencia

## 6. Inspección VOBC GEN S1: Estado del MRU

**OK**

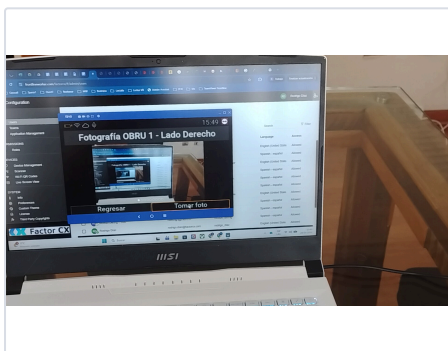
## 7. Fotografía OBRU 1 - Lado Derecho: Evidencia

## 8. Inspección VOBC GEN S1: Estado del OBRU 1 - Lado Derecho

**NO OK**

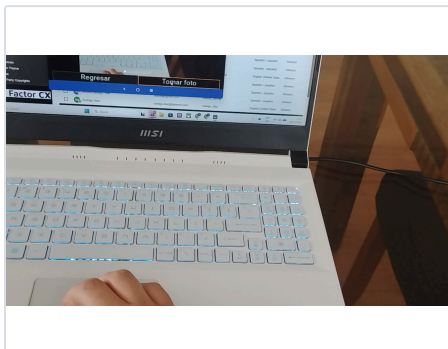
## 10. Fotografía OBRU 2 - Lado Izquierdo: Evidencia

## 11. Inspección VOBC GEN S1: Estado del OBRU 2 - Lado Izquierdo

**OK**

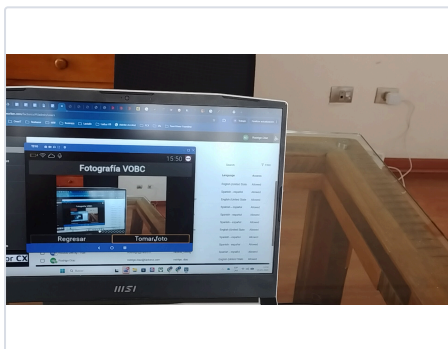
## 12. Fotografía VOBC: Evidencia

## 13. Inspección VOBC GEN S1: Estado del VOBC

**OK**

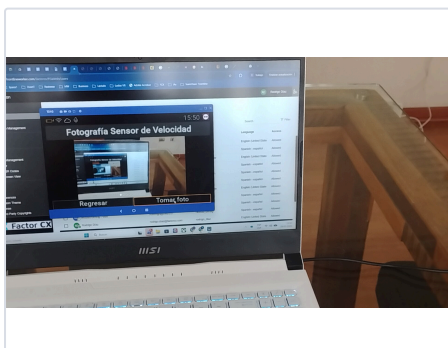
## 14. Fotografía Sensor de Velocidad: Evidencia

## 15. Inspección VOBC GEN S1: Estado del Sensor de Velocidad

OK

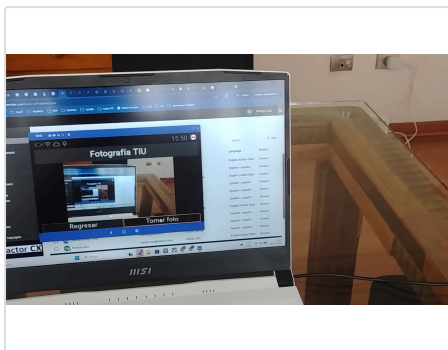
## 16. Fotografía TIU: Evidencia

## 17. Inspección VOBC GEN S1: Estado del TIU

OK

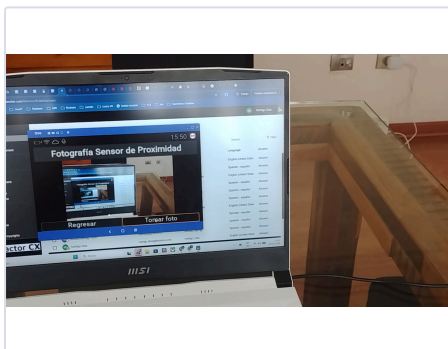
## 18. Fotografía Sensor de Proximidad: Evidencia

## 19. Inspección VOBC GEN S1: Estado del Sensor de Proximidad

OK
