# Inspección VOBC GEN S1 - Reporte de inspeccion

FactorCX  
Frontline / Metro

SNAPSHOT DEL 29-05-2026

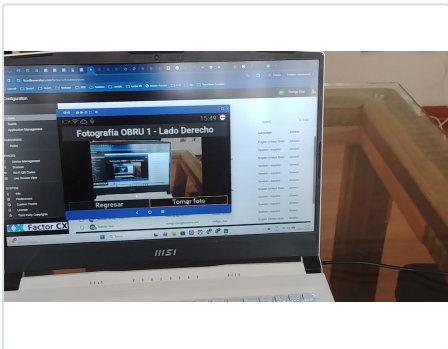
7. Fotografía OBRU 1 - Lado Derecho: Evidencia

8. Inspección VOBC GEN S1: Estado del OBRU 1 - Lado Derecho

NO OK

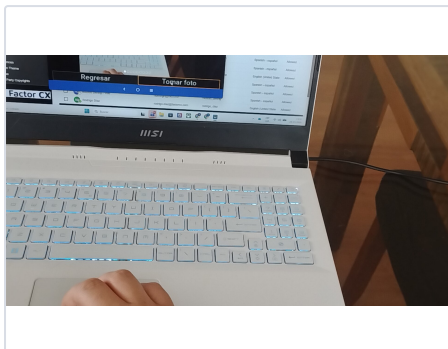
## 10. Fotografía OBRU 2 - Lado Izquierdo: Evidencia

## 11. Inspección VOBC GEN S1: Estado del OBRU 2 - Lado Izquierdo

**OK**

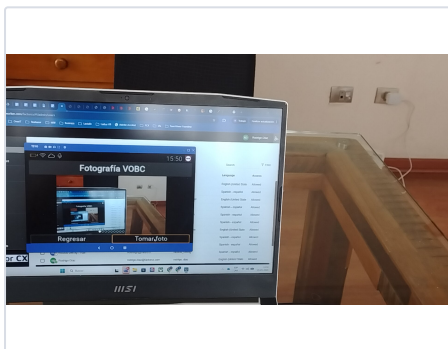
## 12. Fotografía VOBC: Evidencia

## 13. Inspección VOBC GEN S1: Estado del VOBC

**OK**

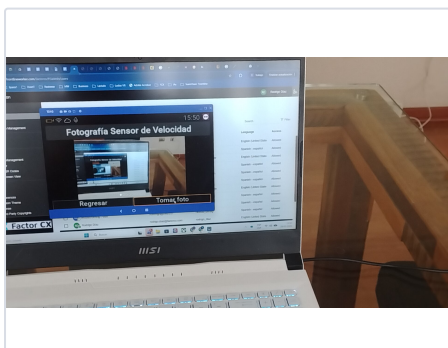
## 14. Fotografía Sensor de Velocidad: Evidencia

## 15. Inspección VOBC GEN S1: Estado del Sensor de Velocidad

OK

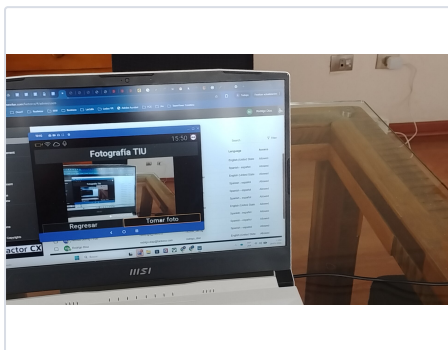
## 16. Fotografía TIU: Evidencia

## 17. Inspección VOBC GEN S1: Estado del TIU

OK

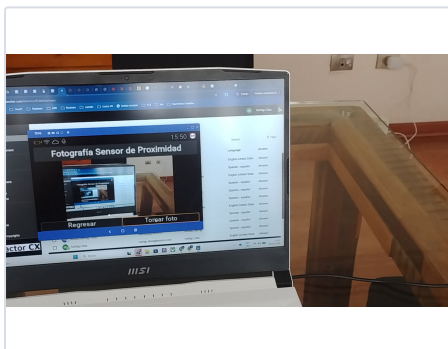
## 18. Fotografía Sensor de Proximidad: Evidencia

## 19. Inspección VOBC GEN S1: Estado del Sensor de Proximidad

OK
