# Inspección VOBC GEN S1 - Reporte de inspeccion

FactorCX  
Frontline / Metro

| NOMBRE DEL PASO | TIEMPO | RESPUESTA / DATO |
|---|---|---|
| 2. ID Tren: Dato numerico | 00:38 | Valor: 2563 |
| 3. Inspección VOBC GEN S1: Info de Línea | 00:03 | Línea 3 |

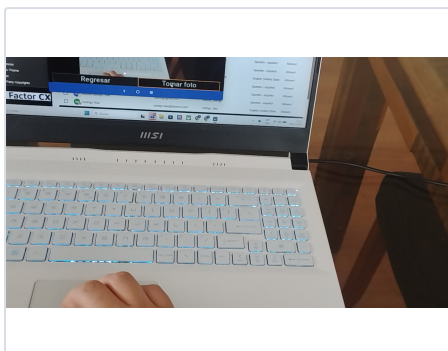
## 10. Fotografía OBRU 2 - Lado Izquierdo: Evidencia

## 11. Inspección VOBC GEN S1: Estado del OBRU 2 - Lado Izquierdo

**OK**

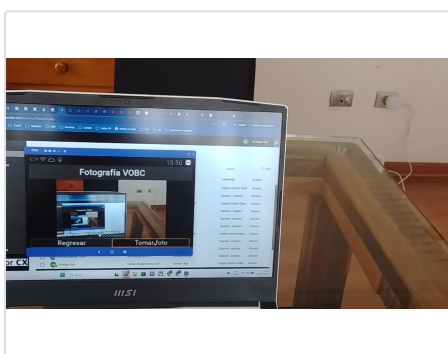
## 12. Fotografía VOBC: Evidencia

## 13. Inspección VOBC GEN S1: Estado del VOBC

**OK**

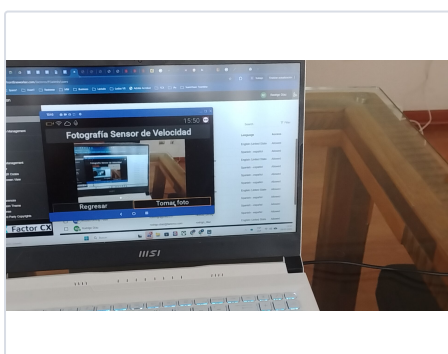
## 14. Fotografía Sensor de Velocidad: Evidencia

## 15. Inspección VOBC GEN S1: Estado del Sensor de Velocidad

**OK**
