Inspección VOBC GEN S1

FactorCX  
Frontline / Metro

| NOMBRE DEL PASO | TIEMPO | RESPUESTA / DATO |
|---|---|---|
| 3. Inspección VOBC GEN S1: Info de Línea | 00:03 | Línea 3 |

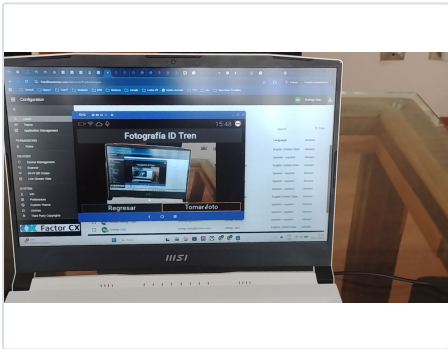
| NOMBRE DEL PASO | TIEMPO | RESPUESTA / DATO |
|---|---|---|
| 1. Fotografía ID Tren: Evidencia | 00:12 | Guardar |

| NOMBRE DEL PASO | TIEMPO | RESPUESTA / DATO |
|---|---|---|
| 2. ID Tren: Dato numerico | 00:38 | Valor: 2563 |

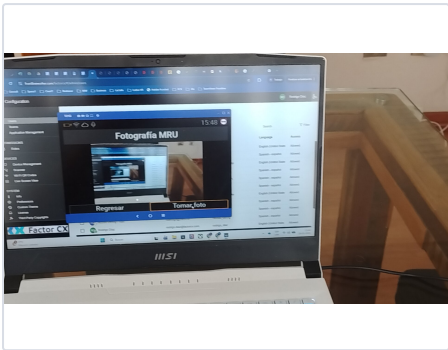
5. Fotografía MRU: Evidencia

6. Inspección VOBC GEN S1: Estado del MRU

OK

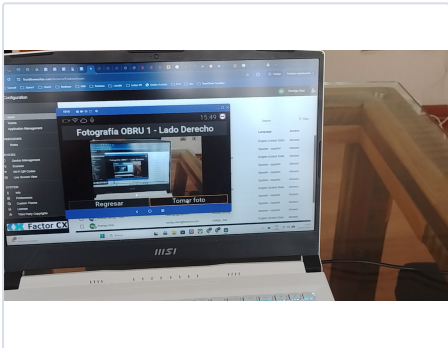
7. Fotografía OBRU 1 - Lado Derecho: Evidencia

8. Inspección VOBC GEN S1: Estado del OBRU 1 - Lado Derecho

NO OK

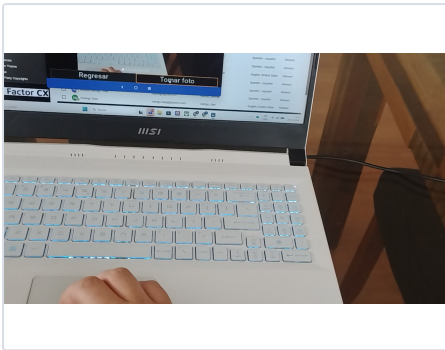
## 10. Fotografía OBRU 2 - Lado Izquierdo: Evidencia

## 11. Inspección VOBC GEN S1: Estado del OBRU 2 - Lado Izquierdo

**OK**

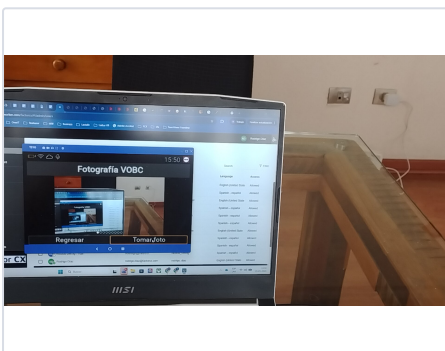
## 12. Fotografía VOBC: Evidencia

## 13. Inspección VOBC GEN S1: Estado del VOBC

**OK**

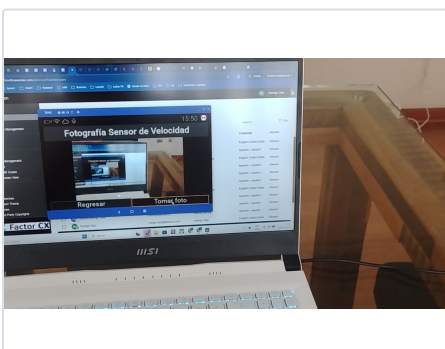
## 14. Fotografía Sensor de Velocidad: Evidencia

## 15. Inspección VOBC GEN S1: Estado del Sensor de Velocidad

**OK**

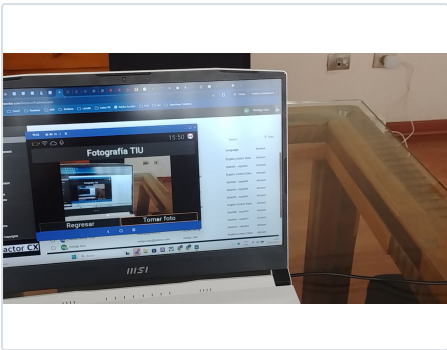
16. Fotografía TIU: Evidencia

17. Inspección VOBC GEN S1: Estado del TIU

OK

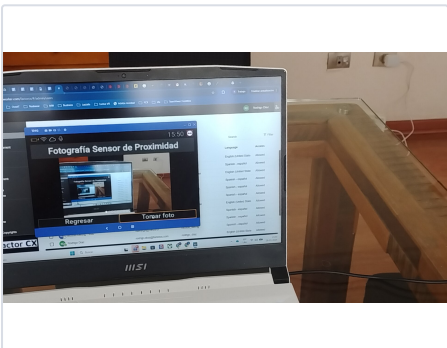
18. Fotografía Sensor de Proximidad: Evidencia

19. Inspección VOBC GEN S1: Estado del Sensor de Proximidad

OK
