# Material Rodante - Tren - Reporte de inspeccion

FactorCX  
Frontline / Metro

| NOMBRE DEL PASO | TIEMPO | RESPUESTA / DATO |
|---|---|---|
| 1. NúmeroTren: Dato numerico | 00:57 | Valor: 2153 |
| 2. Numero Cabina: Dato numerico | 00:26 | Valor: 21 |

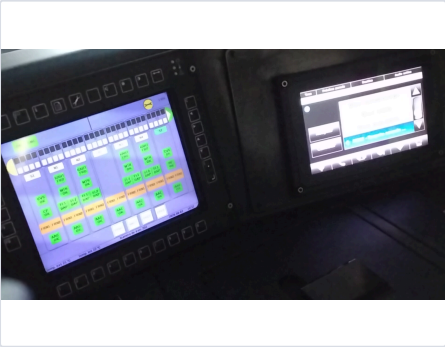
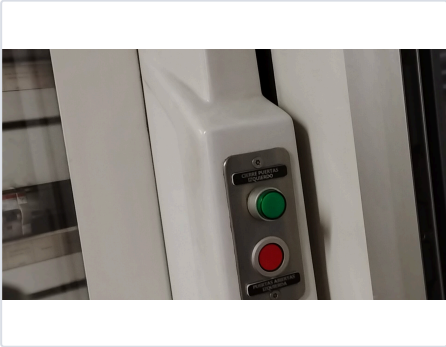
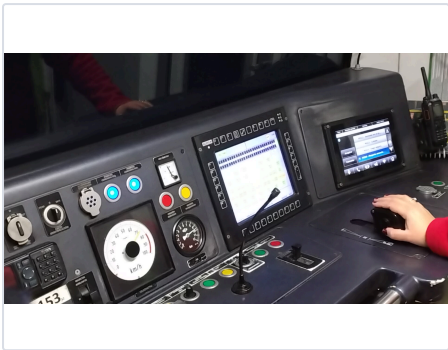
| NOMBRE DEL PASO | TIEMPO | RESPUESTA / DATO |
|---|---|---|
| 5. Material Rodante - Tren: Se detectan problemas con los Mamparos y Pupitres | 00:11 | Sí |
