# Material Rodante - Tren - Reporte de inspeccion

Material Rodante - Tren

| NOMBRE DEL PASO | TIEMPO | RESPUESTA / DATO |
|---|---|---|
| 1. NúmeroTren: Dato numerico | 00:57 | Valor: 2153 |
| 2. Numero Cabina: Dato numerico | 00:26 | Valor: 21 |

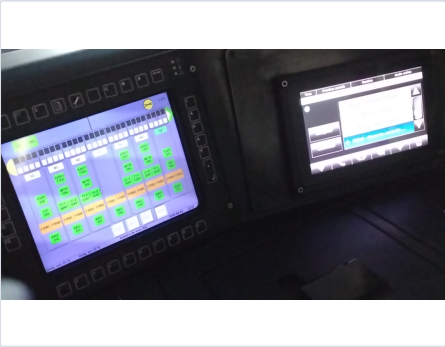
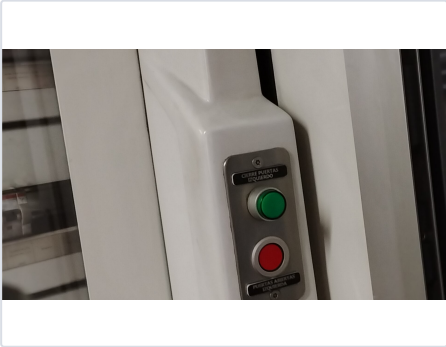
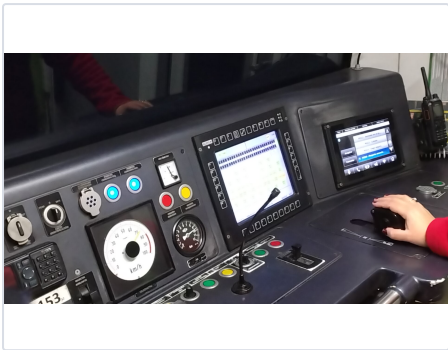
| NOMBRE DEL PASO | TIEMPO | RESPUESTA / DATO |
|---|---|---|
| 5. Material Rodante - Tren: Se detectan problemas con los Mamparos y Pupitres | 00:11 | Sí |
