# Material Rodante - Tren - Reporte de inspeccion

FactorCX  
Frontline / Metro

| NOMBRE DEL PASO | TIEMPO | RESPUESTA / DATO |
|---|---|---|
| 1. NúmeroTren: Dato numerico | 29:05 | Valor: 85 |
| 2. Numero Cabina: Dato numerico | 00:17 | Valor: 2 |

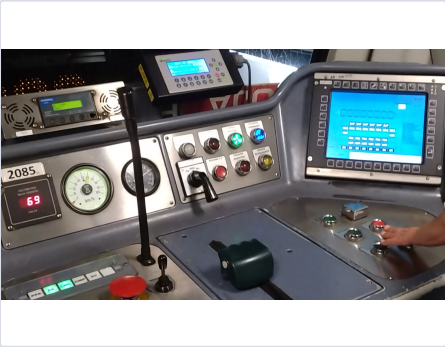
ID 39446 - documentation-asset

| NOMBRE DEL PASO | TIEMPO | RESPUESTA / DATO |
|---|---|---|
| 6. Foto Monitores: Evidencia | 00:10 | Guardar |
