Inspección de Material Rodante

| NOMBRE DEL PASO | TIEMPO | RESPUESTA / DATO |
|---|---|---|
| 1. Selección de Línea de Tren: Seleccion | 00:38 | Línea 4 |
| 2. Número de Tren: Dato numerico | 00:06 | Valor: 8695 |
| 3. Inspección de Material Rodante: Selección de Cabina | 00:11 | Cabina S1 |

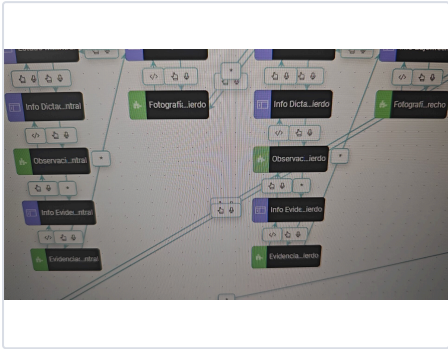
8. Fotografía Bajo Mamparo Izquierdo: Evidencia

9. Inspección de Material Rodante: Estado Bajo Mamparo Izquierdo

OK

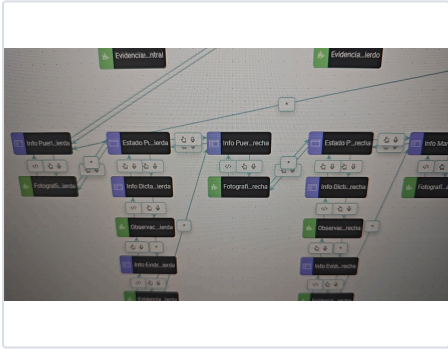
10. Fotografía Bajo Mamparo Derecho: Evidencia

11. Inspección de Material Rodante: Estado Bajo Mamparo Derecho

OK

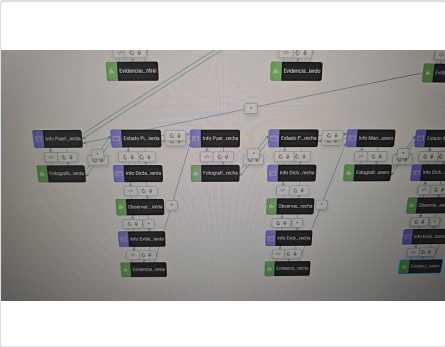
12. Fotografía Puerta Izquierda: Evidencia

13. Inspección de Material Rodante: Estado Puerta Izquierda

OK

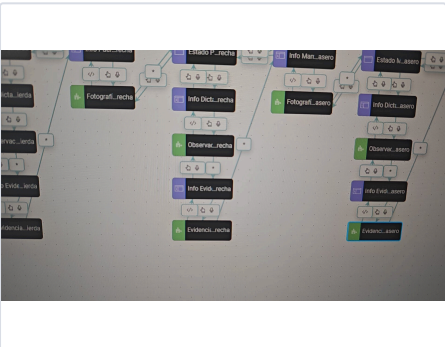
14. Fotografía Puerta Derecha: Evidencia

15. Inspección de Material Rodante: Estado Puerta Derecha

OK

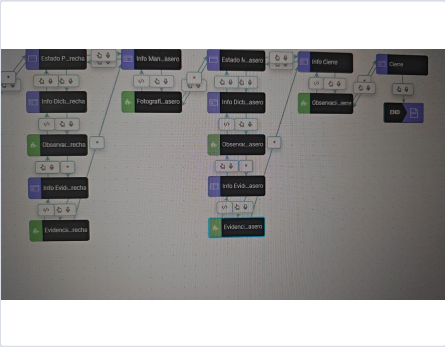
16. Fotografía Mamparo Trasero: Evidencia

| 17. Inspección de Material Rodante: Estado Mamparo Trasero | 00:21 | OK |
