# Inspección de Material Rodante - Reporte de inspeccion

Inspección de Material Rodante

| 1. Selección de Línea de Tren: Seleccion | 00:14 | Línea 4A |
| 2. Número de Tren: Dato numerico | 00:08 | Valor: 83995 |

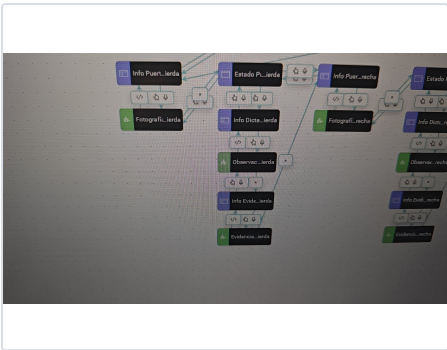
12. Fotografía Puerta Izquierda: Evidencia

13. Inspección de Material Rodante: Estado Puerta Izquierda

NO OK

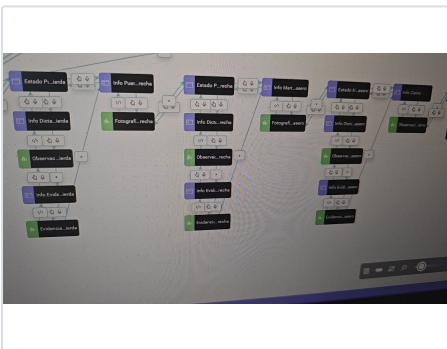
15. Fotografía Puerta Derecha: Evidencia

16. Inspección de Material Rodante: Estado Puerta Derecha

OK
