# Inspección de Material Rodante - Reporte de inspeccion

Inspección de Material Rodante

| NOMBRE DEL PASO | TIEMPO | RESPUESTA / DATO |
|---|---|---|
| 1. Selección de Línea de Tren: Seleccion | 00:14 | Línea 4A |
| 2. Número de Tren: Dato numerico | 00:08 | Valor: 83995 |

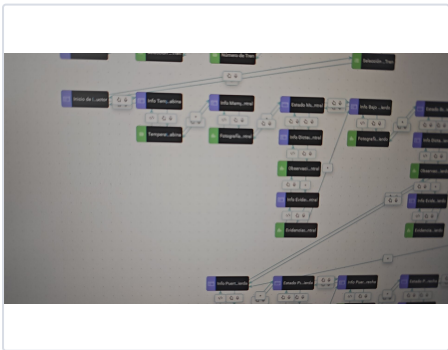
| NOMBRE DEL PASO | TIEMPO | RESPUESTA / DATO |
|---|---|---|
| 6. Fotografía Mamparo Central: Evidencia | 14:17 | Guardar |

## 7. Inspección de Material Rodante: Estado Mamparo Central

OK

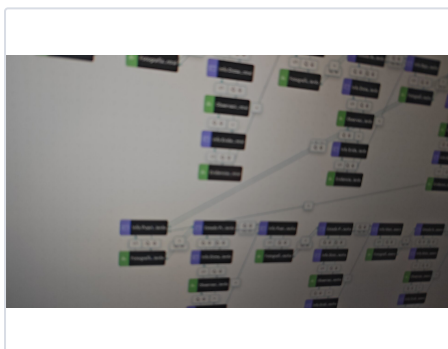
## 10. Fotografía Bajo Mamparo Derecho: Evidencia

## 11. Inspección de Material Rodante: Estado Bajo Mamparo Derecho

OK

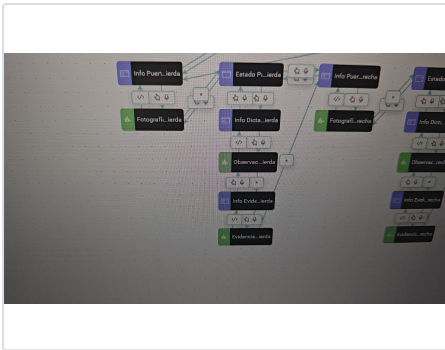
## 12. Fotografía Puerta Izquierda: Evidencia

### 13. Inspección de Material Rodante: Estado Puerta Izquierda

**NO OK**

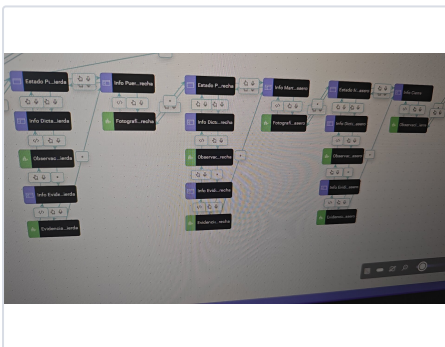
## 15. Fotografía Puerta Derecha: Evidencia

## 16. Inspección de Material Rodante: Estado Puerta Derecha

**OK**
