# Inspección de Material Rodante - Reporte de inspeccion

FactorCX  
Frontline / Metro

| 1. Selección de Línea de Tren: Seleccion | 00:14 | Línea 4A |
| 2. Número de Tren: Dato numerico | 00:08 | Valor: 83995 |

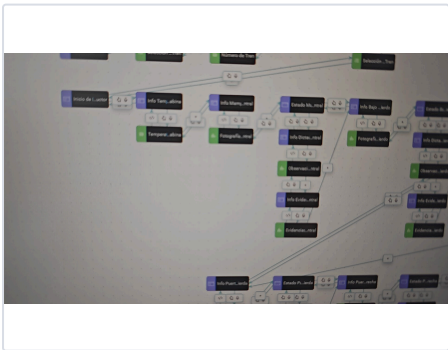
ID 40440 - documentation-asset

| 6. Fotografía Mamparo Central: Evidencia | 14:17 | Guardar |

| 7. Inspección de Material Rodante: Estado Mamparo Central | 00:18 | OK |

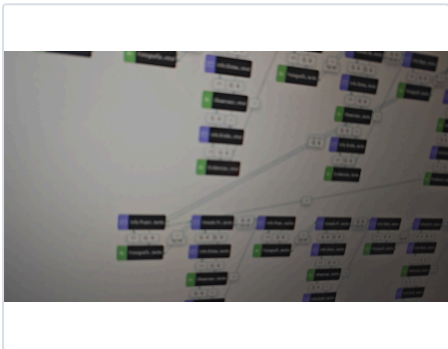
ID 40476 - documentation-asset

10. Fotografía Bajo Mamparo Derecho: Evidencia

11. Inspección de Material Rodante: Estado Bajo Mamparo Derecho

OK

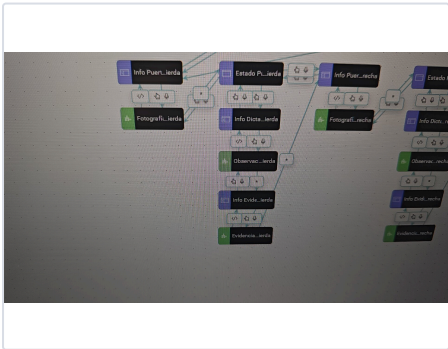
ID 40493 - documentation-asset

12. Fotografía Puerta Izquierda: Evidencia

13. Inspección de Material Rodante: Estado Puerta Izquierda

NO OK
