# Material Rodante - Tren - Reporte de inspeccion

FactorCX  
Frontline / Metro

SNAPSHOT DEL 08-06-2026

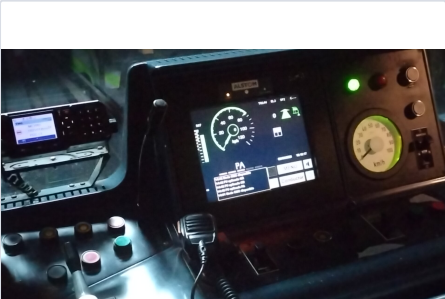
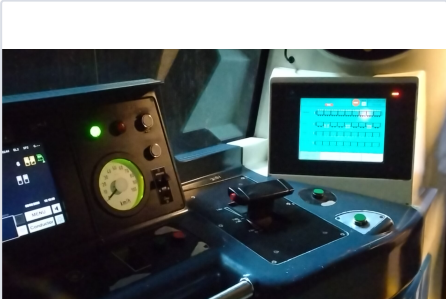
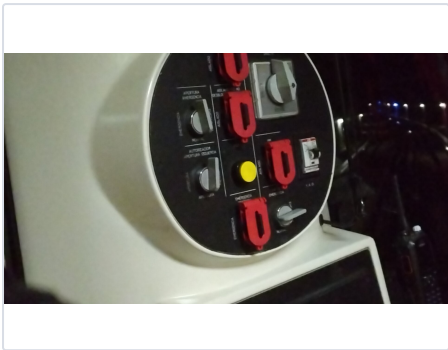
| NOMBRE DEL PASO | TIEMPO | RESPUESTA / DATO |
|---|---|---|
| 5. Material Rodante - Tren: Se detectan problemas con los Mamparos y Pupitres | 01:07 | Sí |
