# Material Rodante - Tren - Reporte de inspeccion

FactorCX  
Frontline / Metro

| NOMBRE DEL PASO | TIEMPO | RESPUESTA / DATO |
|---|---|---|
| 1. NúmeroTren: Dato numerico | 02:16 | Valor: 144 |
| 2. Numero Cabina: Dato numerico | 00:06 | Valor: 2 |

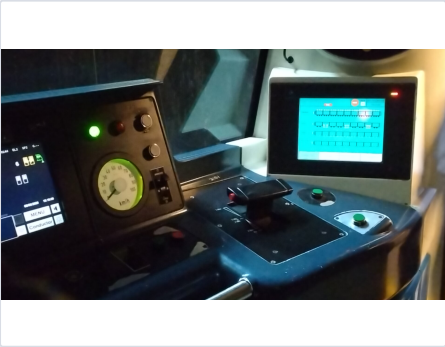
ID 40619 - documentation-asset

| NOMBRE DEL PASO | TIEMPO | RESPUESTA / DATO |
|---|---|---|
| 5. Material Rodante - Tren: Se detectan problemas con los Mamparos y Pupitres | 01:07 | Sí |
