# Material Rodante - Tren - Reporte de inspeccion

FactorCX  
Frontline / Metro

SNAPSHOT DEL 08-06-2026

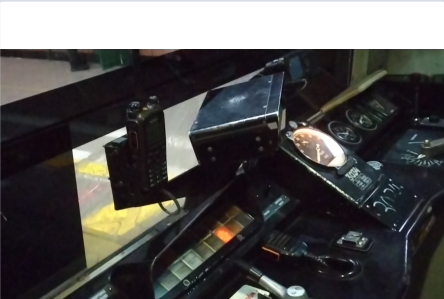
| NOMBRE DEL PASO | TIEMPO | RESPUESTA / DATO |
|---|---|---|
| 5. Material Rodante - Tren: Se detectan problemas con los Mamparos y Pupitres | 00:05 | Sí |
