# Material Rodante - Tren - Reporte de inspeccion

FactorCX  
Frontline / Metro

SNAPSHOT DEL 08-06-2026

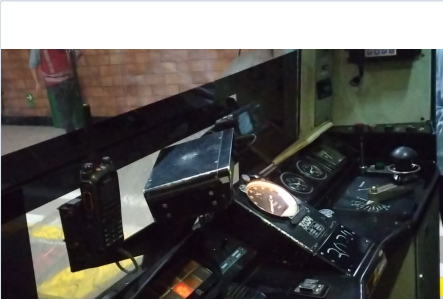
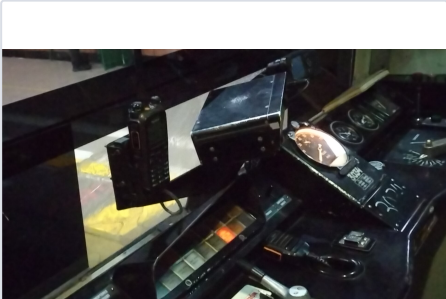
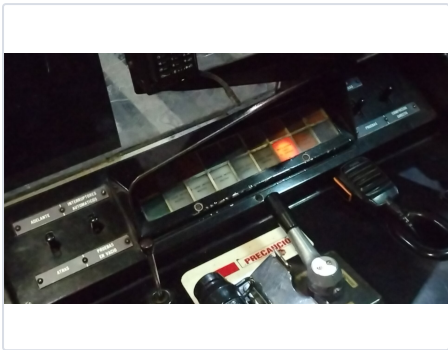
| NOMBRE DEL PASO | TIEMPO | RESPUESTA / DATO |
|---|---|---|
| 5. Material Rodante - Tren: Se detectan problemas con los Mamparos y Pupitres | 00:05 | Sí |
