# Material Rodante - Tren - Reporte de inspeccion

FactorCX  
Frontline / Metro

| NOMBRE DEL PASO | TIEMPO | RESPUESTA / DATO |
|---|---|---|
| 1. NúmeroTren: Dato numerico | 00:11 | Valor: 34 |
| 2. Numero Cabina: Dato numerico | 00:23 | Valor: 2 |

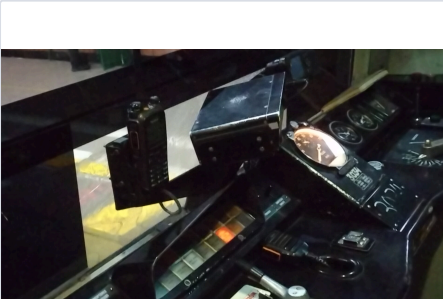
ID 40692 - documentation-asset

| NOMBRE DEL PASO | TIEMPO | RESPUESTA / DATO |
|---|---|---|
| 5. Material Rodante - Tren: Se detectan problemas con los Mamparos y Pupitres | 00:05 | Sí |
