# Material Rodante - Tren - Reporte de inspeccion

FactorCX  
Frontline / Metro

SNAPSHOT DEL 08-06-2026

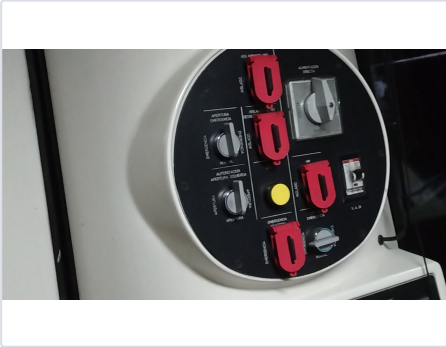
| NOMBRE DEL PASO | TIEMPO | RESPUESTA / DATO |
|---|---|---|
| 6. Foto Monitores: Evidencia | 01:24 | Guardar |
